# EVALUACIÓN DE LA SEGURIDAD DE UNA ESTRUCTURA EN ALTURA EXPUESTA A LA INTEMPERIE

Alfredo Payer<sup>(1)</sup>, Carlos Gerbaudo<sup>(2)</sup>, Carlos Prato<sup>(3)</sup>

## RESUMEN

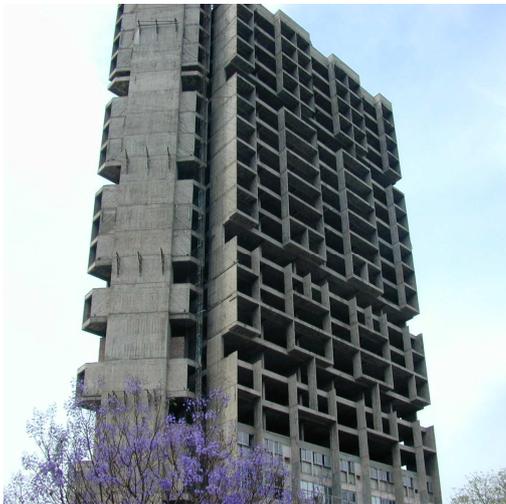
**Figura 2.** Vista general del Edificio Torre VESINM en el año 2005

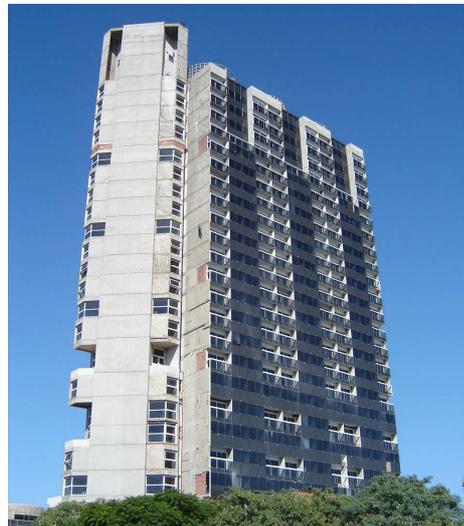
**Figura 3.** Vista del Edificio Torre VESINM en rehabilitación en el año 2007
