Relevamiento y análisis de edificios educacionales dañados por el sismo de Chile-2010

Palabras clave: Comportamiento sísmico, daños, edificios educacionales.

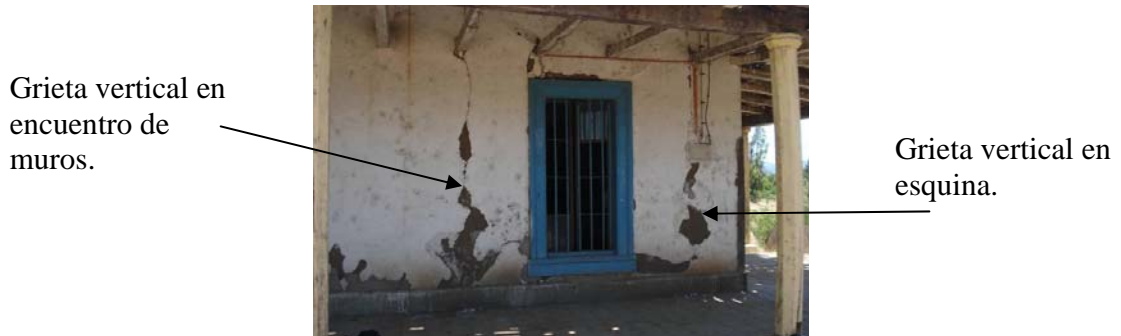
En la *Fotografía 1* se observa cómo se produjo una concentración de esfuerzos de tracción en la esquina de la construcción. Esto provocó una grieta vertical que se propagó por toda la altura del muro, posiblemente debido a la falta de arriostamiento de la fundación. Además esta fotografía muestra la falla que se produce en las intersecciones de muros normales entre sí. El empuje que efectúa un muro que se apoya en otro perpendicular provoca en este último, una grieta vertical

Grieta vertical en encuentro de muros.

Grieta vertical en esquina.

Fotografía 1: Grieta vertical en encuentro de muros y grieta vertical en esquina.

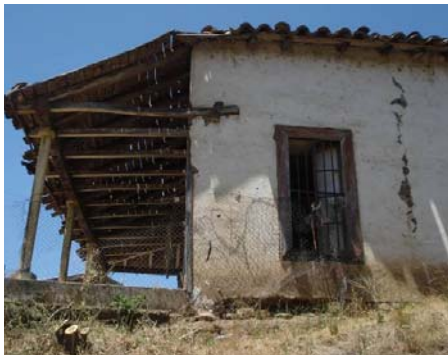
generada por un esfuerzo de tracción causado por la flexión del muro. Este mismo fenómeno se muestra en la *Fotografía 2*.

Fotografía 2. Grieta vertical en encuentro de muros.

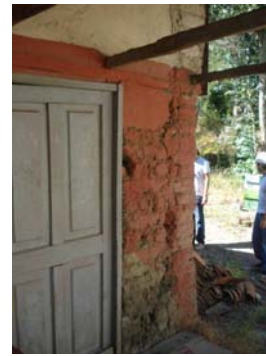
La *Fotografía 3* muestra una grieta vertical en la totalidad del muro producida por las acciones normales al plano, del muro perpendicular al que presenta la grieta.

Fotografía 3. Grieta vertical en esquina de muro.

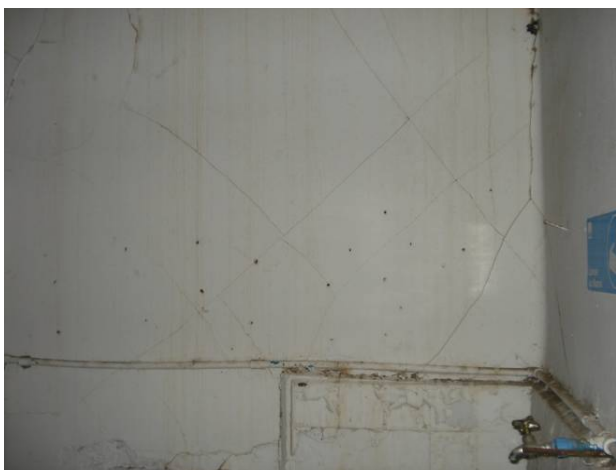
La *Fotografía 4* muestra las fisuras diagonales debidas a esfuerzos cortantes, actuando en ambos sentidos, en el plano del muro. La *Fotografía 5* muestra fisuras cerca de un vano, originadas por esfuerzos de corte que actuaron en el plano del muro y a consecuencia de la mayor concentración de tensiones en las esquinas de las aberturas.

Fotografía 4. Fisuras en forma de cruz debidas a esfuerzos cortantes en el plano del muro.

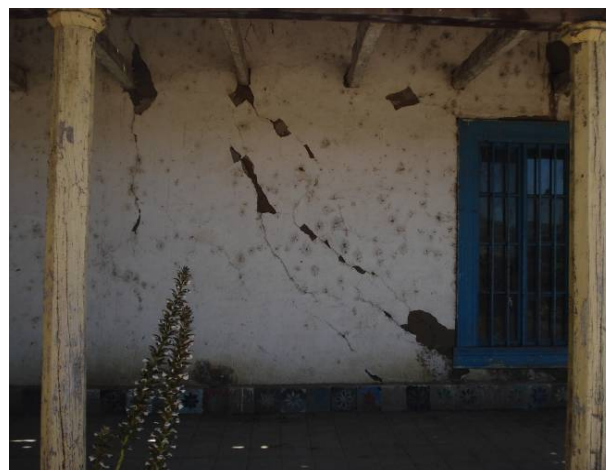
Fotografía 5. Grieta diagonal en esquina inferior del vano. (Escuela El Emboque)

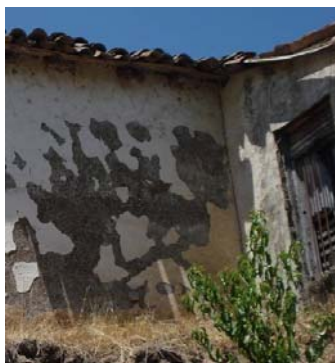
La *Fotografía 6* muestra la típica falla que se produce por la falta de vínculos entre muros perpendiculares: una fisura o grieta vertical en toda la altura del muro, en la intersección entre muros perpendiculares.

Fotografía 6. Fisura vertical en encuentro de muros.

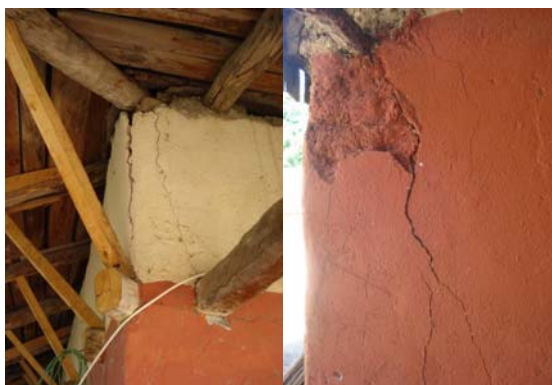
Por otro lado, la zona de encuentro entre el techo y los muros es una zona crítica. Se produce un daño local en el muro por falta de un adecuado elemento que sirva de conexión entre el techo y el muro que impida los efectos de la vibración independiente del techo. Este fenómeno se puede ver en la *Fotografía 7*. Si el daño en el muro produce su colapso, el techo pierde apoyo lo que provoca la caída del mismo ocasionando graves daños. Por esta razón, en estas zonas hay que tener especial cuidado al momento de proyectarlas o repararlas.

Fotografía 7. Unión techo con muros.

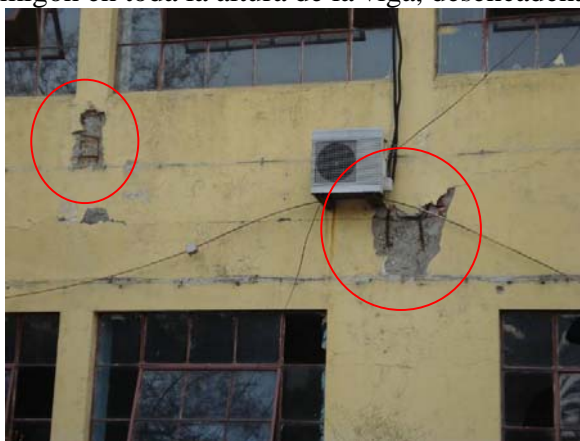
La *Fotografía 8* muestra dos fallas: una se visualiza arriba a la izquierda, muestra desprendimiento de revoque en parte de la columna, este estallido del recubrimiento puede deberse a la corrosión existente en esta zona adicionándole la influencia del sismo en esta región debilitada. Por otra parte, a la derecha de la fotografía, en la unión entre la viga y la columna se puede apreciar que la columna, no tiene estribos en toda la altura de la viga, y por lo tanto, falta de confinamiento del hormigón en toda la altura de la viga, desencadenándose la falla del nudo.

Fotografía 8. Conexión viga-columna.

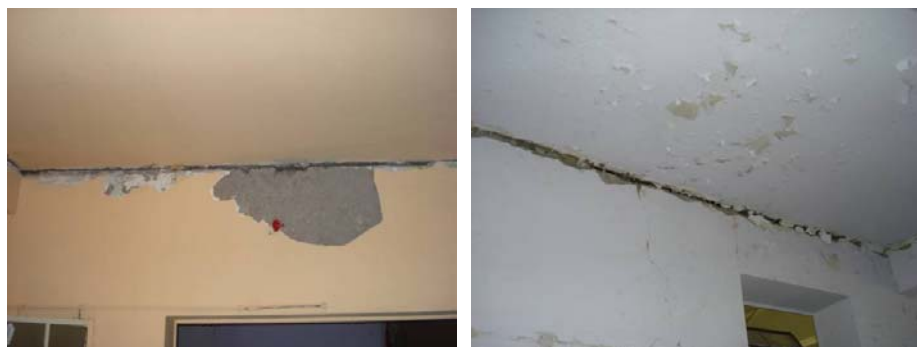
Si se continúa con el mismo análisis en la *Fotografía 9* se muestran uniones entre muro y losa. El movimiento independiente entre estos dos elementos se debe a la falta de un medio adecuado de conexión entre ellos. Esto provocó una grieta horizontal en toda la longitud de los muros, debido al deslizamiento en la interfaz muro-losa, provocado por los esfuerzos horizontales.

Fotografía 9. Conexión muro-losa.

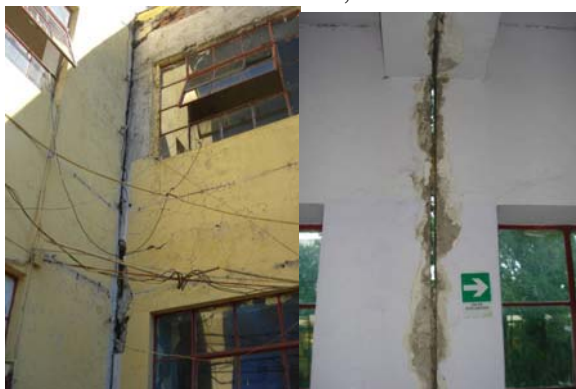
En la *Fotografía 10* se observa la zona donde se produce el contacto. En dicha región se observa desprendimiento de revoque en la zona de mayor concentración de tensiones. Si bien se aprecia la existencia de la junta sísmica, esta resultó insuficiente, es decir su holgura no fue la apropiada. En consecuencia, la junta sísmica deja de cumplir su función de absorber movimientos, permitiendo el desplazamiento independiente de los bloques que separa. En la *Fotografía 10* también se puede ver que las losas del piso intermedio de cada edificio, coinciden en altura.

Fotografía 10. Juntas sísmicas.

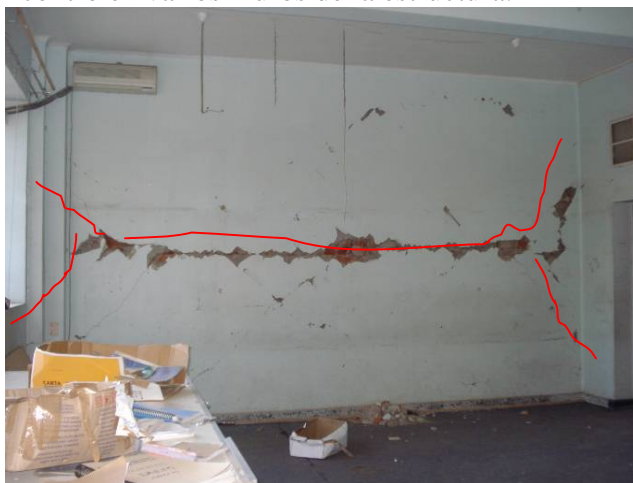
El conjunto de grietas y fisuras de la *Fotografía 12* muestran la falla típica producida por acciones normales al plano, suele llamarse falla de reloj de arena, por su forma particular. Es una falla formada por una grieta horizontal a la mitad del muro y en sus extremos se abre en dos grietas diagonales correspondiente a la ubicación de máximos momentos en una placa apoyada en dos lados. Este daño se encontró en varios muros de la estructura.

Fotografía 12. Falla por flexión debido a acciones perpendiculares al plano y fisuras secundarias debido a corte en el plano.

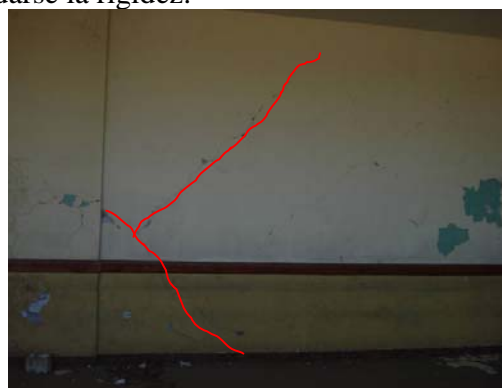
La *Fotografía 13* muestra alguno de los daños en el primer piso de la estructura. Los daños se han incrementado respecto a la PB, pero todavía se puede decir que son daños leves, en este momento comienza a degradarse la rigidez.

Fotografía 13. Muro de mampostería encadenada en primer piso.

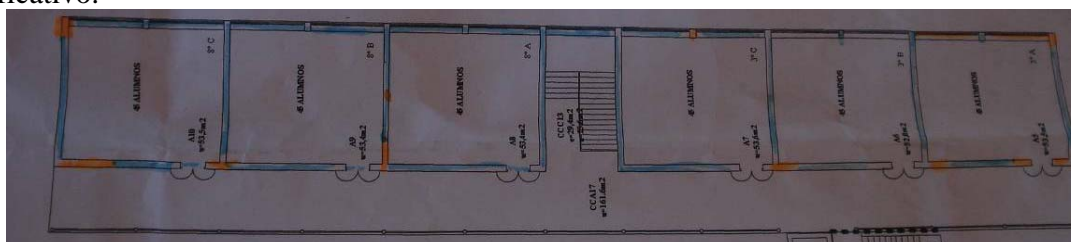
Como se mencionara anteriormente, al llegar al último nivel se notó un importante cambio en el comportamiento de la estructura. La *Fotografía 14* muestra el plano utilizado en el relevamiento, en el que se indican los muros dañados y su nivel de daño. Con color naranja se señalan los elementos estructurales que han sufrido daño tal que no pueden ser considerados como elementos portantes o son portantes con serias limitaciones. En color azul se señalan los elementos estructurales que han sufrido daño severo, su resistencia se ve disminuida en un porcentaje significativo.

Fotografía 14. Planta del segundo piso con indicación de daños.

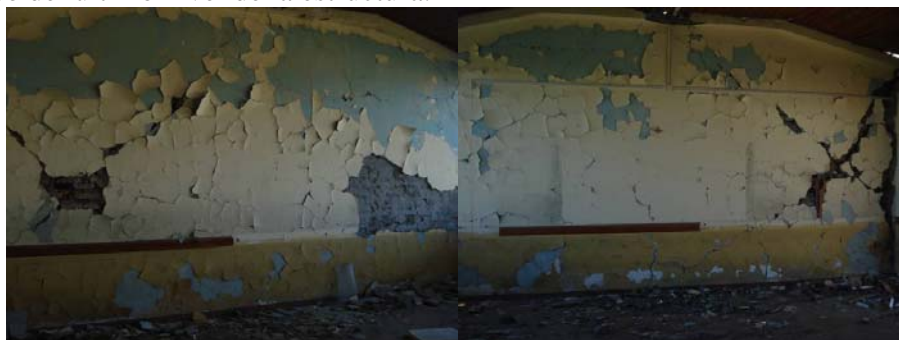
La *Fotografía 15* muestra los daños de los muros del último nivel, de izquierda a derecha del plano mostrado en la *Fotografía 14*. Se observa como los muros quedan divididos en bloques, superándose la resistencia máxima. La resistencia máxima se tiene cuando las grietas penetran en los extremos de las columnas de encadenado desintegrándose el hormigón y doblándose las barras longitudinales. Posterior a la resistencia máxima, la respuesta de la estructura se caracteriza por grandes deformaciones asociadas a degradaciones de rigidez y de resistencia. Eventualmente se alcanza una condición de inestabilidad ante la carga vertical que puede derivar en el colapso del último nivel de la estructura.

Fotografía 15. Daños en muros del último nivel.

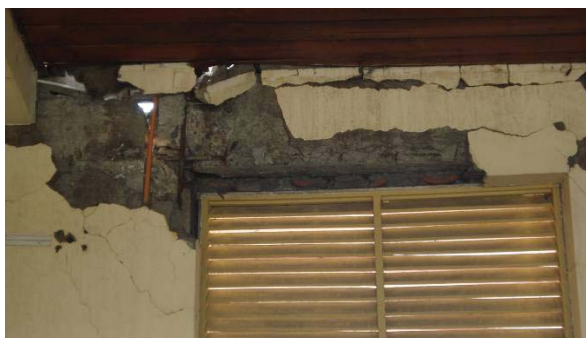
En los lados longitudinales de la estructura, los cuales están formados por pórticos de hormigón armado, se encontraron daños en vigas y columnas. La *Fotografía 16* muestra la pérdida de recubrimiento en el extremo de la viga, no obstante se puede apreciar que se mantuvo confinado el hormigón del núcleo, esto demuestra el buen funcionamiento de los estribos, que aproximadamente están colocados cada 15 cm. Luego, en la intersección de la viga con la columna, se ve la ausencia de estribos que confinen el nudo. Lo cual provoca la pérdida de hormigón del núcleo. En este caso se tendría que haber continuado con los estribos de la columna en toda la longitud del nudo. Siempre hay que tener especial cuidado con los nudos (unión viga-columna) porque en ellos se produce una concentración de tensiones.

Fotografía 16. Falla en viga-columna.

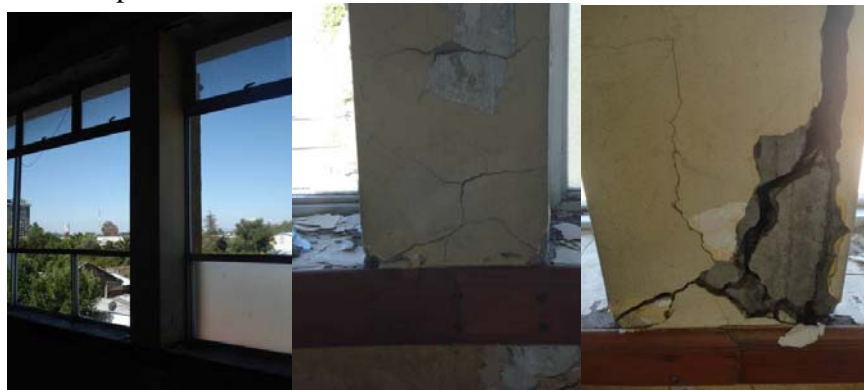
La *Fotografía 17* muestra los daños en las columnas del último nivel. Queda evidenciada la rotulación de las columnas, mecanismo de colapso que debe evitarse. Las rotulas se formaron en el borde de la mampostería de relleno, lo que demuestra la influencia de elementos no estructurales en el comportamiento de elementos estructurales.

Fotografía 17. Falla en columnas.
