## Experiencia en el Control de Erosión a Través de Sistemas Flexibles

C.G. Gerbaudo, Departamento Estructuras, Universidad Nacional de Córdoba, Argentina  
M.E. Zeballos, Área de Geotecnia, Universidad Nacional de Córdoba, Argentina.  
D. Zuin, Empresa Constructora J.J. Chediack Argentina  
J. Chasco, Empresa Constructora, J.J. Chediack, Argentina

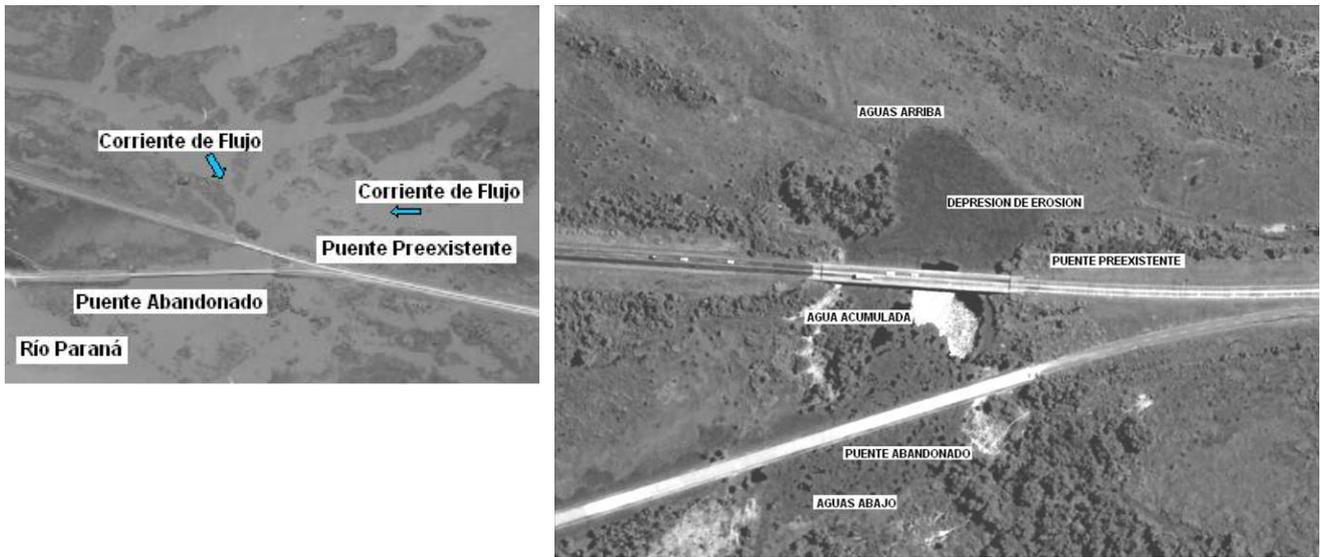
La Figura 2 muestra imágenes del sector de emplazamiento en períodos de crecida del río Paraná, así las consecuencias de erosión generada luego de estas crecidas, tal como se observaron en forma previa a la ejecución de la obra. La parte A de la Figura 2 muestra el fenómeno descrito arriba, apreciando la contracción de flujo por otro corredor con dirección NE-SO. De acuerdo a informaciones recabadas con personas que participaron de la construcción del puente preexistente, se ha constatado que existía una fosa al momento de ejecutar el primer puente. La parte B de la Figura 2 presenta el estado de la zona de emplazamiento del puente en el período previo a la construcción de la segunda calzada. Se aprecia la depresión mencionada. Como resultado de estos estudios, se elaboró una planimetría del sector, la cual ha sido empleada como base de definición de los componentes de la solución.

A) B)  
 Figura 2. Vistas aéreas de la zona de emplazamiento del puente.

El estudio topobatemétrico en la zona de emplazamiento, aguas arriba del actual puente, mostraban un sector con elevadas profundidades de erosión. Esta situación se mostraba con mayor importancia en las proximidades del estribo NE de la obra. En ese sector, se apreciaba la formación de una depresión circular de aproximadamente 50 m de diámetro y con una profundidad máxima de alrededor de 9.0 m, respecto al nivel normal de agua. El centro de esta depresión se ubica próximo al eje de la primera pila del puente preexistente.

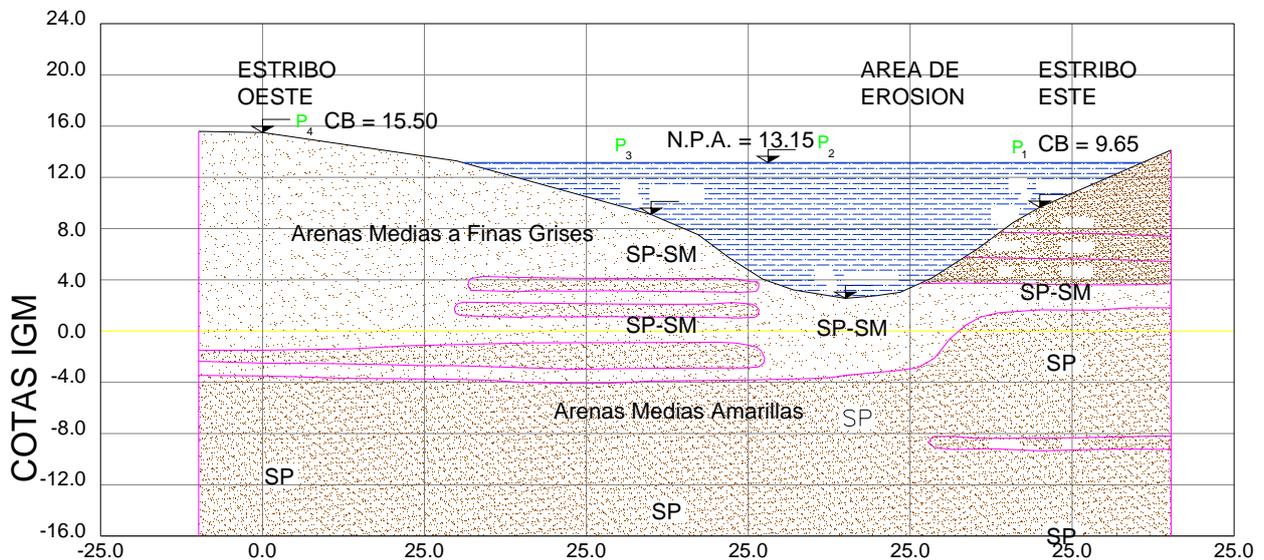
El terraplén vial que conforma la traza de la ruta en el sector, ha sido construido por medio de procesos de refulado del material extraído del río Paraná. Los estudios de suelos efectuados para el diseño de los elementos de fundación del nuevo puente muestran la existencia de un estrato inferior de arenas amarillentas compactas o densas (con más de 30 golpes en el ensayo SPT). Por encima de este material se encuentran depósitos de arenas finas grises, con una compacidad baja a media. Esta composición del perfil estratigráfico determina que el nivel de arenas amarillentas es el más recomendable para el apoyo de los sistemas de cimentación del puente, al tiempo que resulta suficientemente profundo como para soportar adecuadamente las acciones erosivas. El nivel superior, de arenas finas grises muestra mayor facilidad para su remoción en las crecidas. En el sector del estribo que se analiza, el nivel de arenas amarillentas se localiza con su techo en cota +2.0 m. Esta disposición estratigráfica se representa esquemáticamente en la Figura 3.

Figura 3. Perfil estratigráfico en el sector del estribo Este.

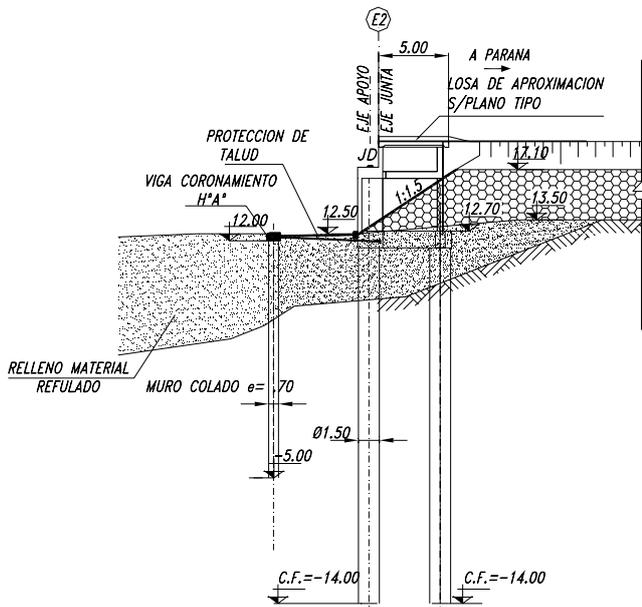
Para mejorar el funcionamiento estructural del muro en los sectores 2, 3 y 4, que corresponde a los tramos más expuestos a la erosión, se previó la colocación de un conjunto de tensores que retienen el extremo superior del muro. Estos se dispusieron anclados al cabezal del nuevo estribo, mejorando la resistencia y rigidez de la estructura, previendo la posibilidad que la pantalla se descalce por la erosión del cauce no protegido. El resto de las pantallas presentan una menor longitud de voladizo o menor posibilidad de alcanzar una erosión profunda, por lo que no son necesarios los tensores. Las características de esta solución se presentan en la Figura 4.

Figura 4.b Corte longitudinal de la solución de protección en nuevo estribo. Alternativa 1

La alternativa 1, se corresponde con una pantalla de protección, separada de la estructura del propio estribo, que actúa como un elemento de encauzamiento del flujo hacia el centro del vano libre generado por el puente, protegiendo la margen de aguas arriba del nuevo estribo y del estribo existente. La pantalla de protección propuesta se ha materializado mediante un muro colado in situ, de 0.70 m de espesor, que circunda el nuevo estribo a construir, ubicado a una distancia de aproximadamente 6.0 m del paramento externo del estribo. La cota de coronamiento del muro se ubica a +12.0 m. Esta pantalla tiene una altura total del orden de los 17 metros. Para este análisis el criterio de cálculo ha tomado en cuenta el equilibrio entre momento flectores generados por el empuje activo del suelo ubicado por detrás de la pantalla, y el momento resistente generado por el empuje pasivo del suelo ubicado por delante de la misma, y después de producida la erosión indicada. La disposición de este muro colado ha procurado la protección de la totalidad del estribo del puente proyectado, con una traza que abarca el sector de aguas arriba, el frente y el lateral del nuevo estribo. Su geometría ha sido dispuesta sobre la base de un módulo constructivo de 2.50 metros. Las longitudes y cotas de fundación de los muros que forman la pantalla o escudo de protección se detallan en la Tabla 1.

La cota inferior seleccionada para esta pantalla, permite que la misma “proteja” los niveles superiores de arenas arcillosas y arenas finas blandas, que muestran compacidades relativamente bajas en los estudios de suelos (< 15 golpes) y son potencialmente susceptibles de erosión.

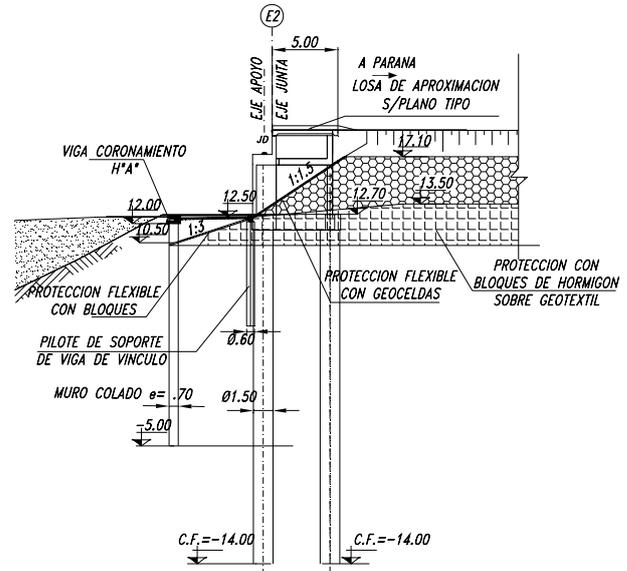
Figura 4.c Corte longitudinal de la solución de protección en estribo existente. Alternativa 1

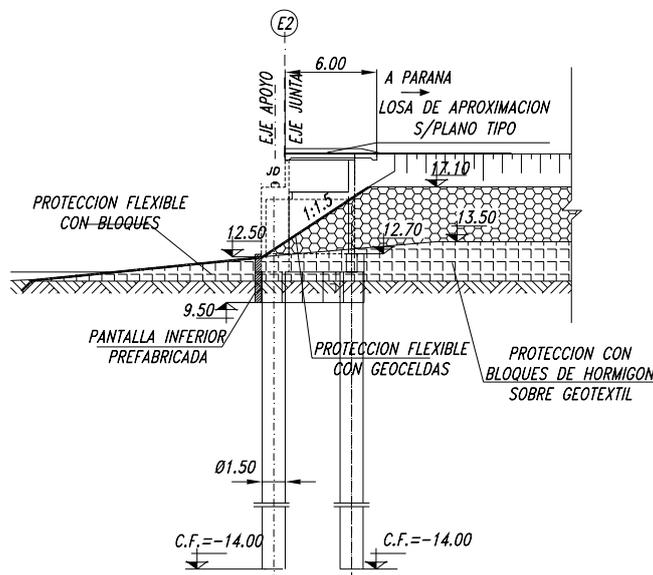
Figura 5.b Corte longitudinal de la solución de protección de estribo. Alternativa 2.

Esta alternativa contempla la condición real de trabajo con los sistemas de refulado, en el cual las pendientes de deposición natural de la arenas son sensiblemente tendidas. Por esta razón esta alternativa de diseño parte de considerar una relativa continuidad entre los materiales posicionados en el terraplén de la calzada, y los empleados en el relleno de la depresión de erosión. Una vista general de los componentes de esta solución se muestra en la Figura 5.

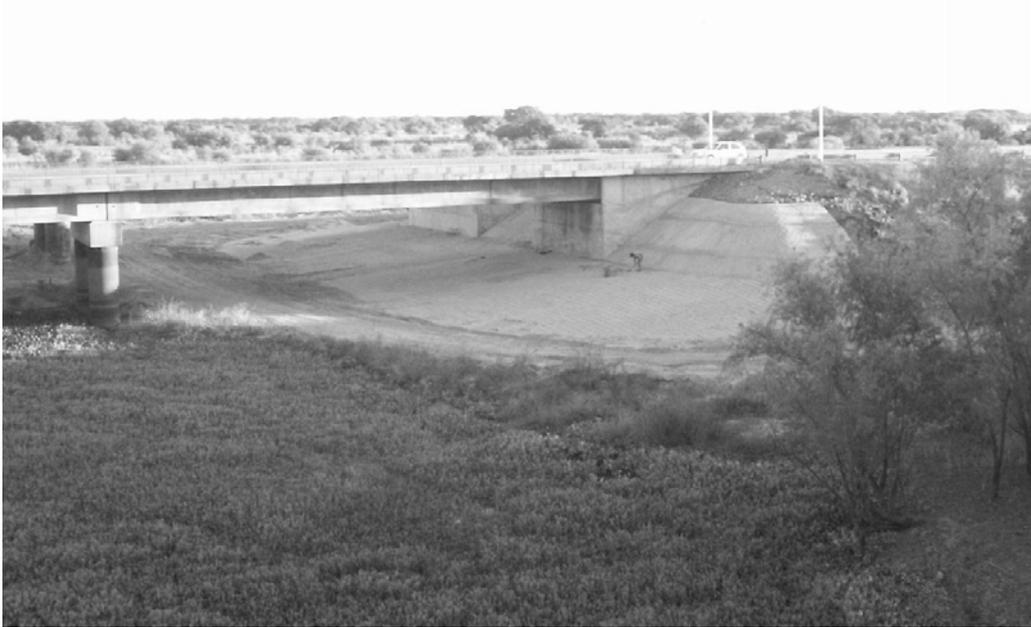
Las Figuras 6 muestra una vista general de la solución implementada en el estribo lado Paraná del Puente sobre el Arroyo Las Sandías, y en la Figura 7 se observan detalles de la solución de revestimiento de los taludes y cauce del río con protección flexible de hormigón.

Fotografía 6. Vista general desde aguas debajo de la zona de protección de estribo

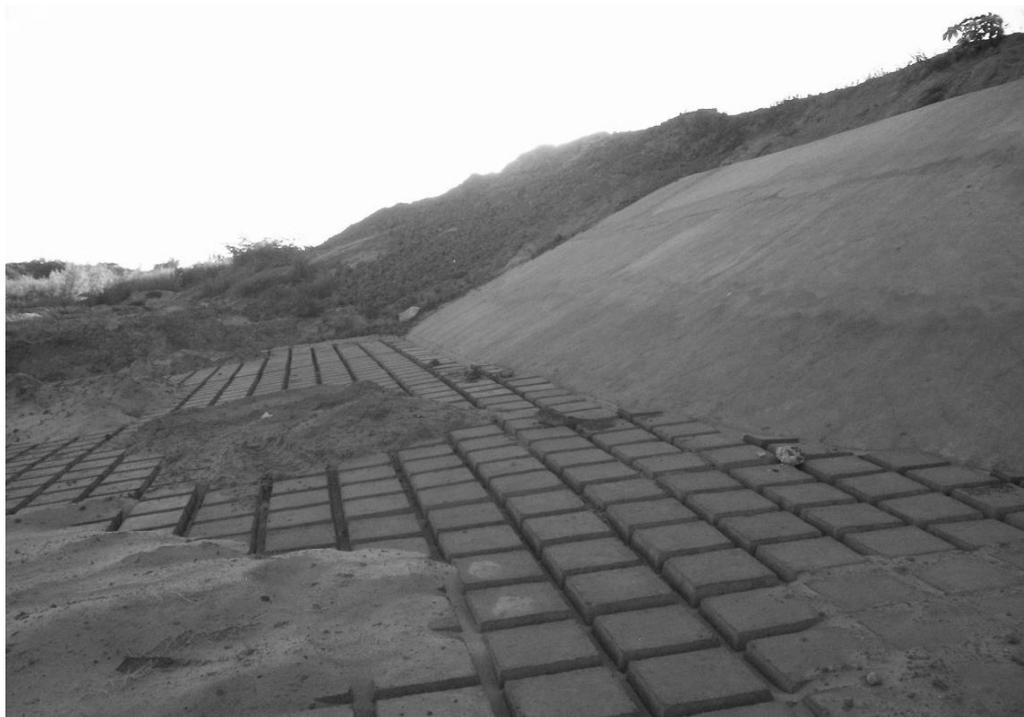
Figura 7. Vista del contacto entre revestimiento de hormigón confinado y revestimiento de bloques de hormigón.

- Revestimiento de hormigón confinado.** La protección de la solera del cauce, en el espacio comprendido entre la pantalla y la estructura de los estribos, se realiza mediante un revestimiento flexible de hormigón con confinamiento celular sobre geotextil. En cotas superiores se ubicó la protección de las márgenes del terraplén de acceso con el mismo tipo de revestimiento, hasta cota +17.1 m teniendo en cuenta que la cota de máxima crecida se encuentra en cota +16.6 m y se adiciona una revancha de 0.50 m. El revestimiento se extiende aguas arriba por detrás del estribo una longitud de 30 m, mientras que aguas abajo se adopta una protección de 10 m de longitud. El sistema adoptado para la ejecución de la protección de taludes y cauce alcanza un espesor del orden de los 0.10 m. El objetivo de la disposición de este tipo de elementos en el sector ha sido lograr una estructura con cierto grado de flexibilidad, continua, que no flote y que impida el arrastre de partículas finas de suelo por la acción de la corriente de agua. Entre el suelo de apoyo y el hormigón se colocó un geotextil no tejido de filamentos continuos.

- Revestimiento de bloques de hormigón.** Bajo el puente existente los elementos de protección se extienden desde el pie del talud protegido por el geosintético flexible, hasta la proyección del eje del muro colado construido en el puente proyectado. En este sector se aplicó un revestimiento de bloques de hormigón adheridos a un geosintético, buscando la disposición de un material con mayor flexibilidad respecto al empleado en el caso del revestimiento con hormigón confinado. El vínculo entre la membrana flexible superior y el geosintético inferior se desarrolló a través de una viga de vínculo que rodea al pie del estribo. Los bloques de hormigón tiene una forma de pirámide truncada de base cuadrada de 40 cm de lado. La altura de estos bloques es superior a los 8 cm. Los bloques se ubicaron en superficie con la previsión de permitir una zona libre total entre ellos del orden del 15% de su superficie efectiva. Se entiende como superficie efectiva a la zona real de cobertura de la manta, es decir, a la constituida por la superficie de los bloques más las juntas entre mismos (entre las que se debe incluir las juntas entre filas de bloques extremas de mantas contiguas).

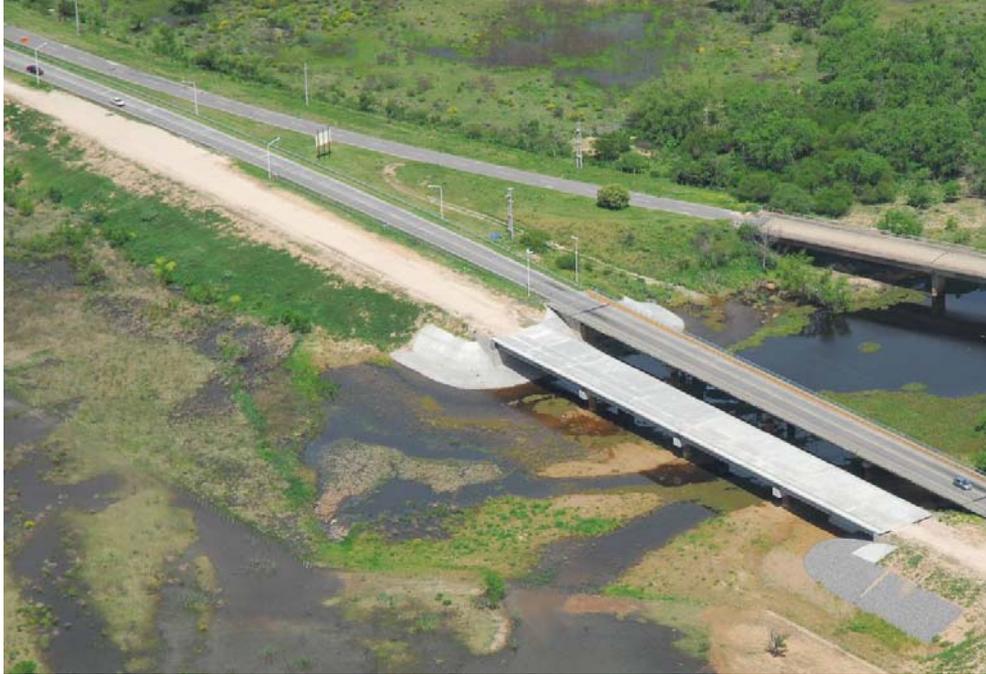
Concluida la construcción, en el año 2009, se produjo una crecida importante del Río Paraná, que alcanzó una cota del orden de 15.50 msnm, poniendo en operación la totalidad del sistema de protección, y se pudo constatar en obra que durante el desarrollo de esta situación, el sistema tuvo un comportamiento adecuado y satisfactorio. Con posterioridad al desarrollo de la crecida, al bajar el nivel de agua, se pudo verificar que el estado general de la protección se encontraba en buenas condiciones. En las Figuras 8 y 9 se observan imágenes del estribo y su protección durante la crecida del año 2009.

Figura 8. Vista del estribo con el tratamiento de protección contra erosión luego de una crecida del río Paraná.

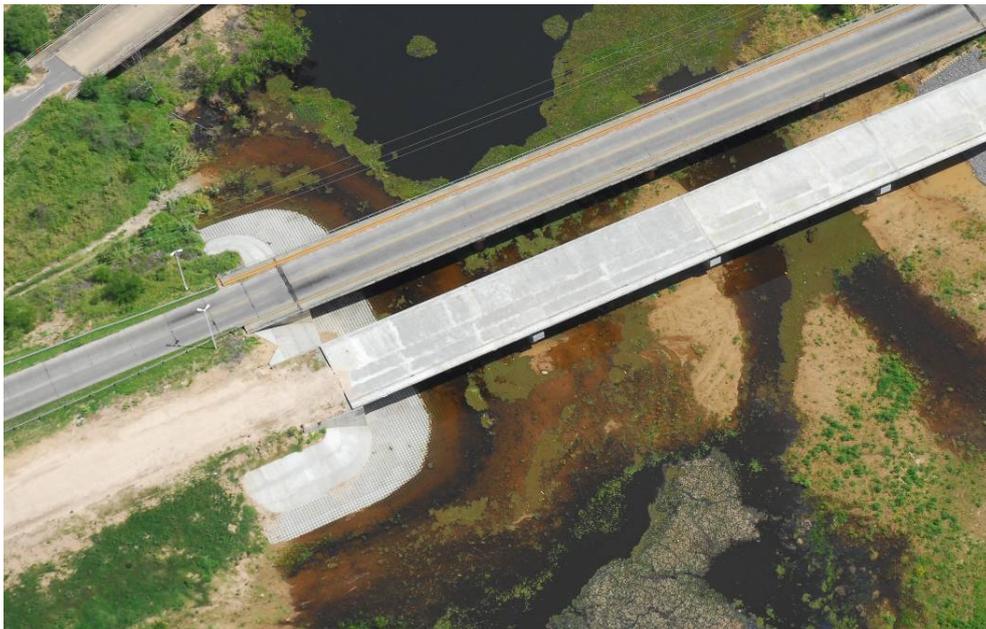
Figura 9. Vista del estribo con el tratamiento de protección contra erosión luego de una crecida del río Paraná.
