Relevamiento y análisis de edificios educacionales dañados por el sismo de Chile-2010

Palabras clave: Comportamiento sísmico, daños, edificios educacionales.

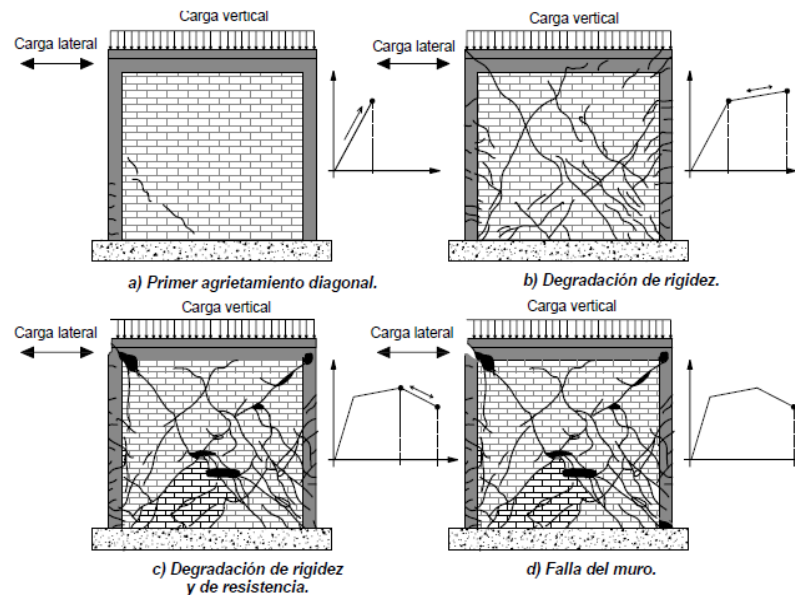
La *Figura 1* identifica zonas bien definidas asociadas a la envolvente del comportamiento histerético de muros de mampostería confinada:

Figura 1. Evolución del daño estructural en muros de mampostería confinada.
